Evaluasi Efektivitas Pembatas Jalan Di Jalan Hang Tuah, Duri, Dalam Meningkatkan Keselamatan Lalu Lintas

Zaharani Yusno^{1*}, Adi Prastya²

^{1,2}Teknik Sipil, Fakultas Ilmu Komputer dan Teknik, Institut Teknologi Mitra Gama

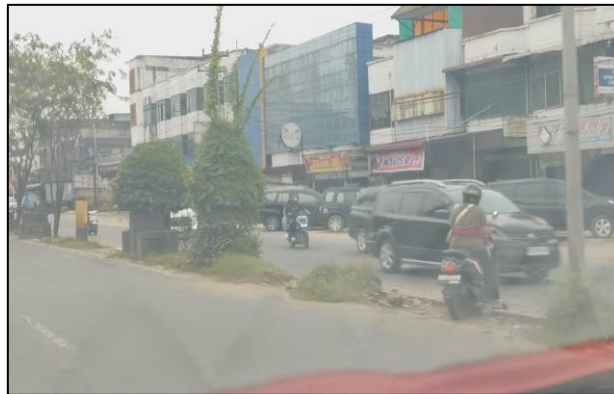
- a. Dari hasil observasi, pemotor melintasi pembatas jalan secara ilegal.
- b. Pelanggaran lebih sering terjadi pada pagi dan sore hari saat lalu lintas padat.
- c. Pengendara motor cenderung mencari celah di pembatas untuk memperpendek jarak tempuh mereka.
- d. Terdapat beberapa titik di sepanjang pembatas jalan yang mengalami kerusakan atau celah yang sengaja dibuat oleh pengguna jalan untuk memudahkan akses ilegal.
- e. Minimnya pengawasan oleh pihak berwenang membuat pengendara merasa lebih leluasa dalam melakukan pelanggaran.

Gambar 1. Pelanggaran yang sering di lakukan sepeda motor

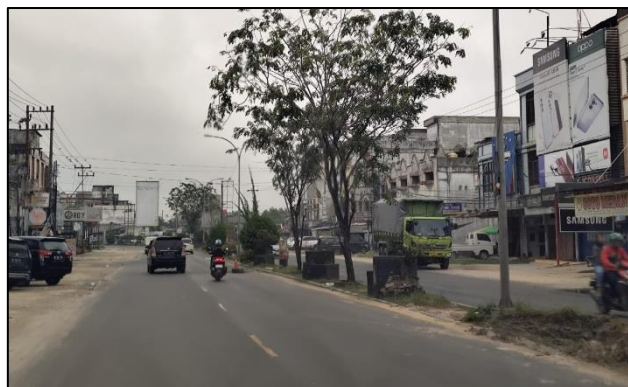
- a. Pembatas jalan yang rendah membuatnya mudah dilompati oleh pengendara motor, sehingga fungsinya sebagai penghalang lalu lintas menjadi tidak efektif.
- b. Kurangnya rambu peringatan dan penerangan jalan di sekitar pembatas menyebabkan beberapa kecelakaan, terutama di malam hari.
- c. Banyaknya kendaraan yang tiba-tiba memutar balik atau melintas secara ilegal mengakibatkan kendaraan lain harus melakukan pengereman mendadak, yang berisiko menimbulkan tabrakan beruntun.
- d. Analisis dari rekaman CCTV lalu lintas menunjukkan bahwa lebih dari 70% kecelakaan di area ini disebabkan oleh pengendara yang melintasi pembatas jalan tanpa memperhatikan kondisi lalu lintas.

Gambar 2. Pembatas jalan rendah

- a. Peninggian Pembatas Jalan: Meningkatkan tinggi pembatas hingga 80 cm untuk mencegah sepeda motor melompati.
- b. Pengecatan Ulang dan Reflektor: Menggunakan warna mencolok dan reflektor untuk meningkatkan visibilitas, terutama pada malam hari.
